PROTOKOL O PROVEDENÍ REVIZE

č. 2013/04/005

Akce: Prohlídka dětského hřiště

Lokalita: Dětské hřiště Rotavská, Praha 5

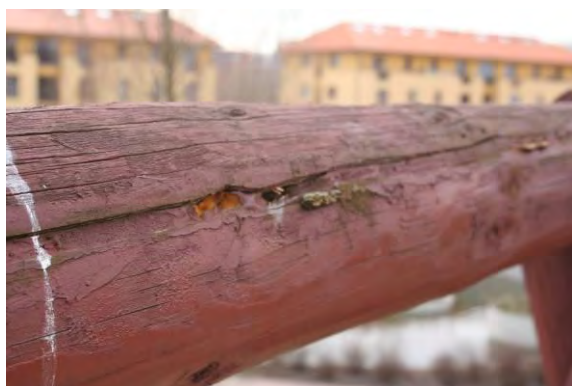
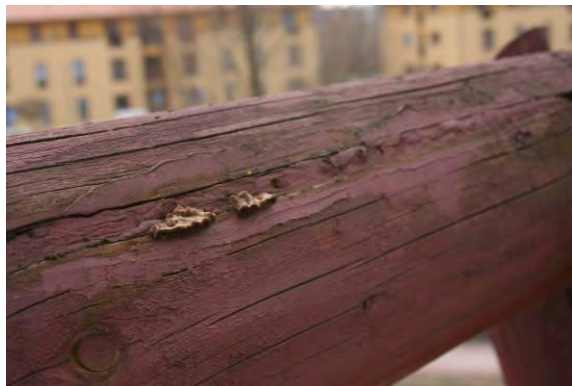
Závěr revize: Tak jak bylo konstatováno již při revizních prohlídkách v Květnu 2011 a Dubnu 2012, dřevěná konstrukce je i v době prohlídky (2.4. 2013) i přes snahu provozovatelů provádět údržbu konstrukce pravidelným nátěrem, značně poškozena vlivem klimatických podmínek. Tak jak v předchozích letech i nyní, je nutno konstatovat značné zhoršení stavu zejména v horní části sestavy. Vlivem zatékání vody do výsušných trhlin, jsou způsobeny hnilobné procesy dřeva a to již může při případném rozlomení způsobit úraz uživatelům.

Měkkou hnilobou a růstem dřevokazné houby poškozený horní trám lezecké sestavy

Již v revizním protokolu z r. 2012 bylo doporučeno „pro následující sezonu v r. 2013 již toto břevno odmontovat. A s ohledem na provázanost se současnou konstrukcí, toto již znovu neinstalovat, pokud nedojde ke zpevnění stávající konstrukce věže“. Technicky lze tuto sestavu uvést do bezpečného provozu, ovšem patrně by tento krok byl pouze oddálením celkové rekonstrukce dalších poškozených dřevěných částí v časovém horizontu 2 – 3 let. Je tedy na zvážení provozovatelů zda investovat do oprav či pořídit novou sestavu z trvanlivějšího materiálu.

V současném stavu nelze umožnit veřejný provoz na této sestavě.

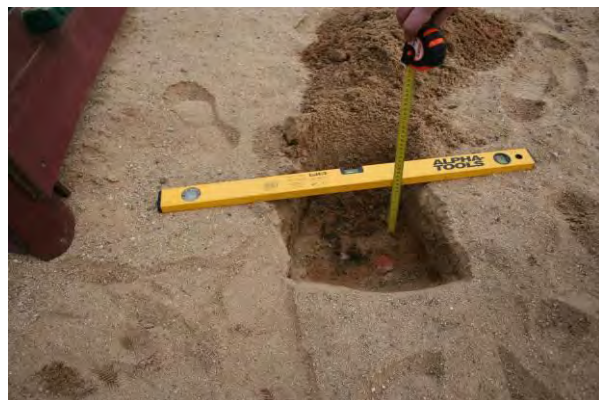
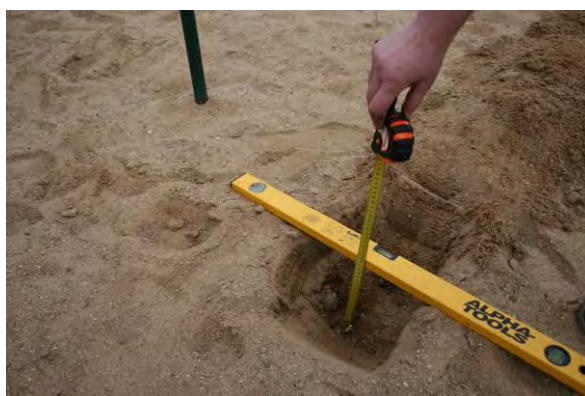
Dopadová plocha kolem sestavy je při současné výšce 14 – 16 cm, nadále nevyhovující, je třeba provést dosypání pískem.

**Nedostatečná vrstva dopadové plochy u lezecké sestavy, která musí být min. 30 cm.
Současný stav je 14 – 16 cm**
